# Kolbenring-Satz Yanmar 119770-00250

Art-Nr.: REC119770-00250 / GTIN: 8435422162005 / Marke: [Recmar](#)

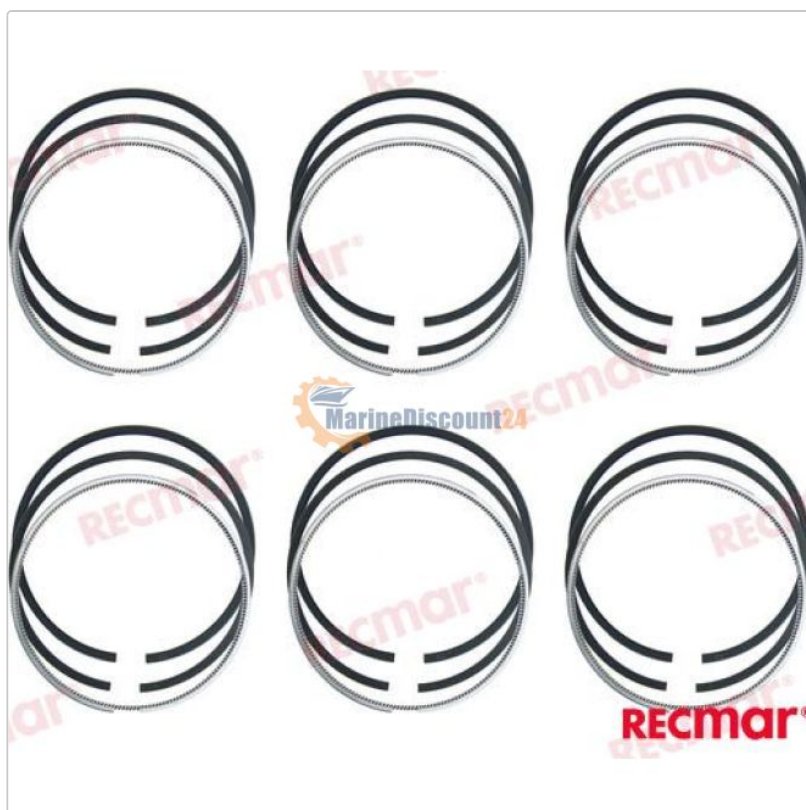
Dieses Kolbenringbauteil dichtet den Brennraum ab und unterstützt die Ölregelung an der Zylinderwand.

Es sitzt in den Ringnuten des Kolbens. Verschleiß, Ringbruch oder Verkokung führen zu Kompressionsverlust, Blow-by und erhöhtem Ölverbrauch.

Der Kolbenringsatz dichtet den Brennraum gegenüber der Zylinderwand ab, unterstützt die Wärmeableitung vom Kolben und regelt den Ölfilm auf der Laufbahn. Profil, Stoßspiel und Ringnutpassung sind dafür entscheidend.
