# Impeller Yanmar 128176-42090

Art-Nr.: REC1411-0001 / GTIN: 8435412029011 / Marke: [Recmar](#)

## Impeller Yanmar 128176-42090

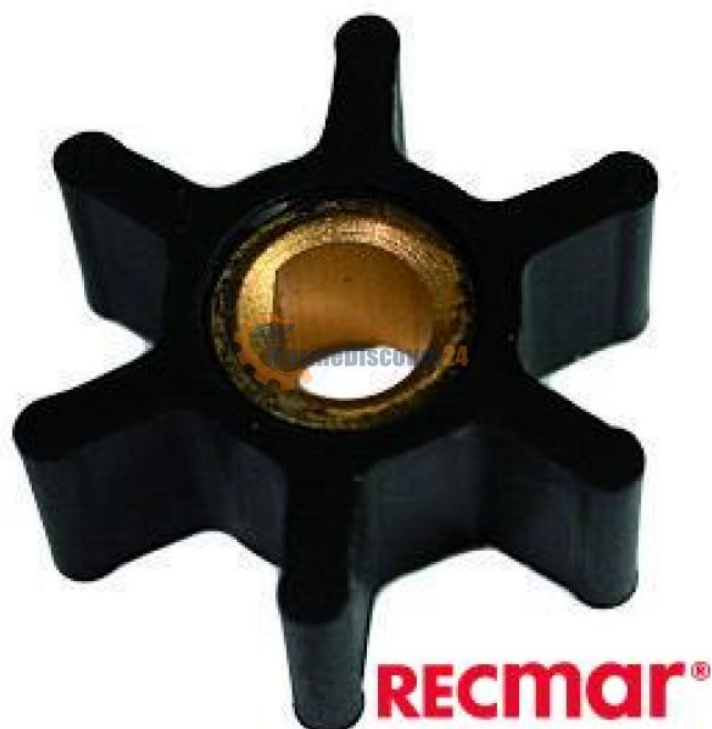
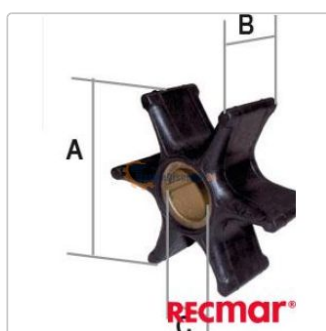
Dieser Impeller erzeugt den Förderstrom der Rohwasserpumpe für die Motorkühlung.

Er läuft im Pumpengehäuse auf der Antriebswelle verhärtete, eingerissene oder abgebrochene Flügel mindern die Kühlleistung und erhöhen das Überhitzungsrisiko.

**Bauteilklassifikation:** Impeller / Pumpenlaufrad der Rohwasserpumpe

Der Impeller erzeugt in der Rohwasserpumpe den Förderstrom für die Motorkühlung und ist damit ein zentrales Verschleißteil des Kühlsystems. Elastizität, Flügelgeometrie und passender Sitz auf der Welle sind entscheidend.

Geprüft werden Flügel auf Risse, Setzerscheinung und Ausbrüche sowie Nabe, Passfeder und die Verschleißspuren im Pumpengehäuse. Auch Deckplatte und Gehäusekanal müssen auf Riefen und Einlauf kontrolliert werden.

Abzugleichen sind OEM-Nummer, Außendurchmesser, Breite, Flügelzahl, Nabenform, Wellenaufnahme und ggf. Passfeder. Schon geringe Maßabweichungen können Förderleistung und Lebensdauer beeinträchtigen.
