# Serpentinenriemen Mcm Mercruiser 807755Q04

Art-Nr.: REC57-807755Q04 / GTIN: 8435412012846 / Marke: [Recmar](#)

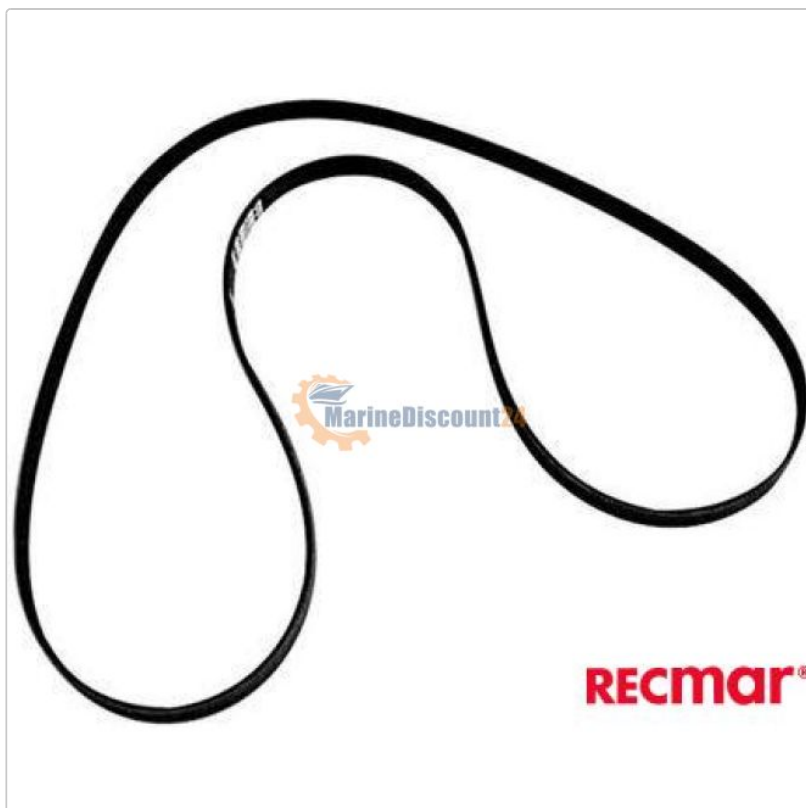
Dieser Riemen überträgt die Drehbewegung von der Kurbelwelle auf Nebenaggregate.

Er läuft über definierte Riemenscheiben und Spanner Rissbildung, Längung oder Glanzverschleiß führen zu Schlupf, Geräuschen oder Ausfall angeschlossener Aggregate.

Der Riemen überträgt Drehbewegung von der Kurbelwelle auf Nebenaggregate wie Lichtmaschine oder Pumpe. Länge, Profil und Spannzustand bestimmen Schlupf, Geräusch und Lagerbelastung.

Typische Symptome sind Quietschen, Riemenstaub, Lade- oder Förderprobleme, sichtbare Risse oder ausfransende Kanten. Falsche Spannung oder Fluchtfehler erzeugen ähnliche Erscheinungen wie Materialverschleiß.

Geprüft werden Profilizustand, Rissbildung, Glanzstellen, Flucht der Riemenscheiben und die Riemenspannung nach Herstellervorgabe. Auch Umlen- und Spannrollen sollten auf Leichtlauf und Spiel geprüft werden.

Ersetzen sollte man den Riemen bei Rissen, verhärteten Flanken, ausgefranst Zugträgern oder wenn die Verschleißanzeige das Ende erreicht. Präventiver Wechsel nach Wartungsintervall ist üblich, besonders vor längeren Einsätzen.
