# Serpentinenriemen Mercruiser 898101624

Art-Nr.: REC57-879194425 / GTIN: 8435422191241 / Marke: [Recmar](#)

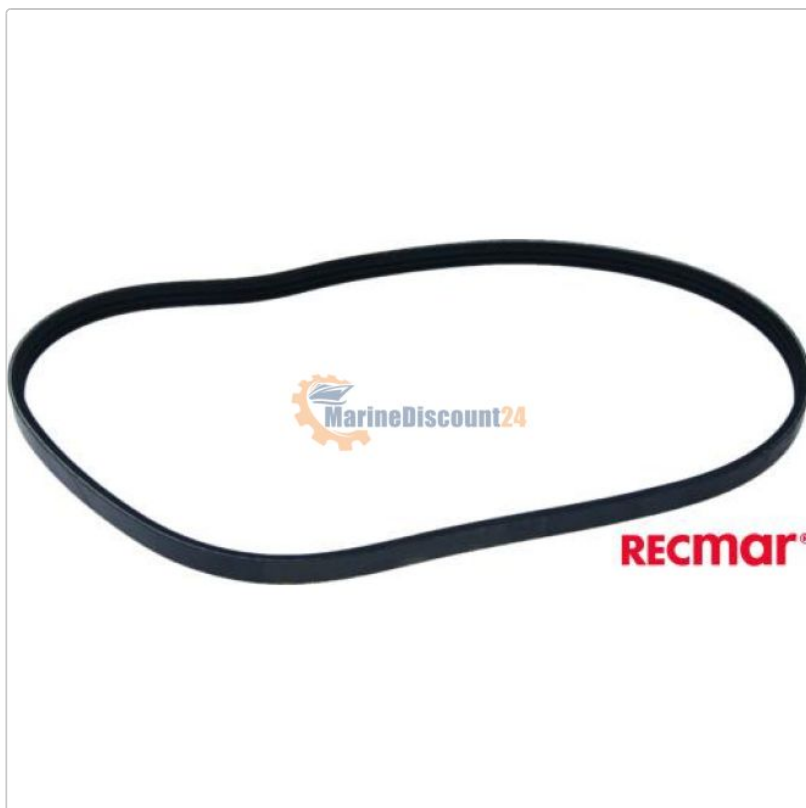
Dieser Riemen überträgt die Drehbewegung von der Kurbelwelle auf Nebenaggregate.

Er läuft über definierte Riemenscheiben und Spanner Rissbildung, Längung oder Glanzverschleiß führen zu Schlupf, Geräuschen oder Ausfall angeschlossener Aggregate.

Der Riemen überträgt Drehbewegung von der Kurbelwelle auf Nebenaggregate wie Lichtmaschine oder Pumpe. Länge, Profil und Spannzustand bestimmen Schlupf, Geräusch und Lagerbelastung.

Typische Symptome sind Quietschen, Riemenstaub, Lade- oder Förderprobleme, sichtbare Risse oder ausfransende Kanten. Falsche Spannung oder Fluchtfehler erzeugen ähnliche Erscheinungen wie Materialverschleiß.

Geprüft werden Profilizustand, Rissbildung, Glanzstellen, Flucht der Riemenscheiben und die Riemenspannung nach Herstellervorgabe. Auch Umlen- und Spannrollen sollten auf Leichtlauf und Spiel geprüft werden.

Ersetzen sollte man den Riemen bei Rissen, verhärteten Flanken, ausgefranst Zugträgern oder wenn die Verschleißanzeige das Ende erreicht. Präventiver Wechsel nach Wartungsintervall ist üblich, besonders vor längeren Einsätzen.
