### Riemen Mercruiser 887883

Art-Nr.: REC69J-46241-00 / GTIN: 8435422153553 / Marke: [Recmar](#)

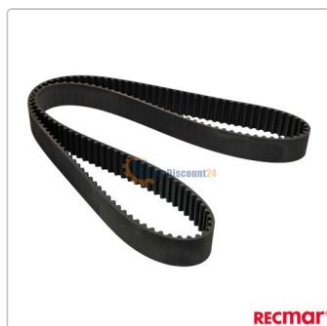
Dieser Riemen überträgt die Drehbewegung von der Kurbelwelle auf Nebenaggregate.

Er läuft über definierte Riemenscheiben und Spanner. Rissbildung, Längung oder Glanzverschleiß führen zu Schlupf, Geräuschen oder Ausfall angeschlossener Aggregate.

Der Riemen überträgt Drehbewegung von der Kurbelwelle auf Nebenaggregate wie Lichtmaschine oder Pumpe. Länge, Profil und Spannzustand bestimmen Schlupf, Geräusch und Lagerbelastung.
