### Impeller Onan 132-0415

Art-Nr.: SHE08000K / Marke: [Sherwood](#)

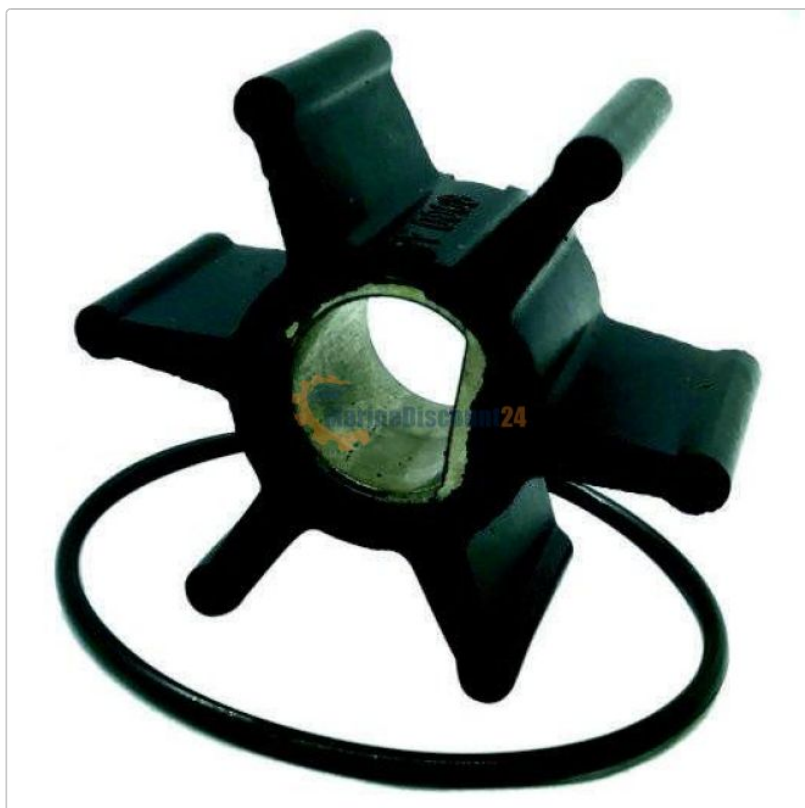
Dieser Impeller erzeugt den Förderstrom der Rohwasserpumpe für die Motorkühlung.

Er läuft im Pumpengehäuse auf der Antriebswelle verhärtete, eingerissene oder abgebrochene Flügel mindern die Kühlleistung und erhöhen das Überhitzungsrisiko.

**Bauteilklassifikation:** Impeller / Pumpenlaufrad der Rohwasserpumpe

Der Impeller erzeugt in der Rohwasserpumpe den Förderstrom für die Motorkühlung und ist damit ein zentrales Verschleißteil des Kühlsystems. Elastizität, Flügelgeometrie und passender Sitz auf der Welle sind entscheidend.

Typische Symptome sind Überhitzung, schwacher Kontrollstrahl, verringerter Kühlwasserdurchsatz oder fehlende Flügelstücke im Pumpengehäuse. Nach Trockenlauf oder langer Standzeit verhärten die Flügel häufig dauerhaft.

Geprüft werden Flügel auf Risse, Setzerscheinung und Ausbrüche sowie Nabe, Passfeder und die Verschleißspuren im Pumpengehäuse. Auch Deckplatte und Gehäusekanal müssen auf Riefen und Einlauf kontrolliert werden.
