## Produktinformation

### Antriebswellenbaugruppe 665 Mm.

Art-Nr.: PAF40-04010000S / GTIN: 8435422180306 / Marke: [Parsun](#)

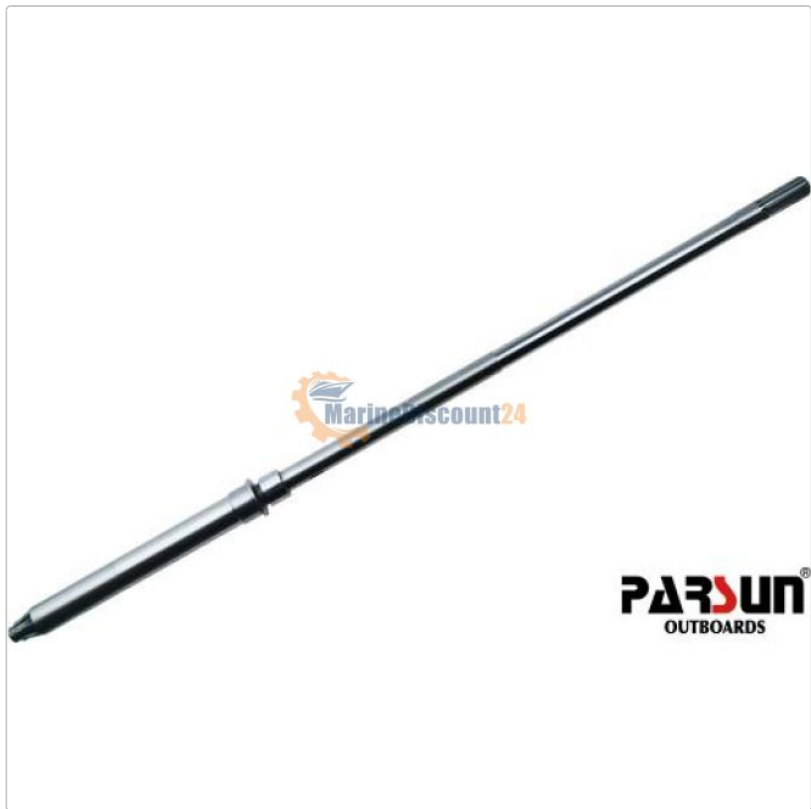
The image shows a long, black, cylindrical drive shaft assembly for an outboard motor. It is positioned diagonally from the bottom left to the top right. A watermark 'MarineDiscount24' is visible in the center. The Parsun logo is in the top right, and the Parsun Outboards logo is in the bottom right of the image area.

Dieses Wellenbauteil überträgt Drehmoment oder Steuerbewegung innerhalb des Motors oder Antriebs.

Es ist in Lagern und Dichtstellen geführt. Einlaufspuren, Verzug oder Korrosion verursachen Schwingungen, Undichtigkeit oder Kraftübertragungsverlust.

Die Welle überträgt Drehmoment oder eine definierte Bewegung zwischen zwei Baugruppen und läuft dabei oft in Lagern und Dichtstellen. Maßhaltigkeit, Rundlauf und Oberflächenqualität sind daher funktionskritisch.

Typische Symptome sind Vibrationen, Undichtigkeiten an Dichtstellen, ausgeschlagene Verzahnungen, Rostnarben oder ungleichmäßige Kraftübertragung. Verzug und eingelaufene Laufflächen verursachen häufig Folgeschäden an Lagern und Dichtungen.

Geprüft werden Rundlauf, Oberflächenzustand, Verzahnungen, Passfedernuten und Lager- bzw. Dichtsitz mit Messmittel und Sichtprüfung. Zusätzlich sollte auf Korrosion, Schlagstellen und axiales Spiel geachtet werden.

Ersetzt werden sollte die Welle bei Verzug, Riss, starker Korrosion, eingelaufenen Funktionsflächen oder ausgeschlagener Verbindung. Nach Dichtungsschäden ist die Lauffläche immer mit zu beurteilen.

Wichtig sind OEM-Nummer, Gesamtlänge, Durchmesser, Verzahnung, Passfedernut, Lager- und Dichtsitz sowie Einbaurichtung. Auch links-/rechtsseitige Ausführung und mitgelieferte Sicherungselemente müssen stimmen.
